荔湾东漵保利东漵 N 上地块项目“2·27” 一般坍塌事故调查报告

荔湾区政府事故调查组

2024 年 5 月

2024 年 2 月 27 日 16 时 26 分许，广州市荔湾区东漵城中村改造融资地块保利东漵 N 上地块项目工地，发生一起基坑坑内临时边坡土方坍塌滑坡事故，造成 2 人死亡，直接经济损失 368.8 万元。

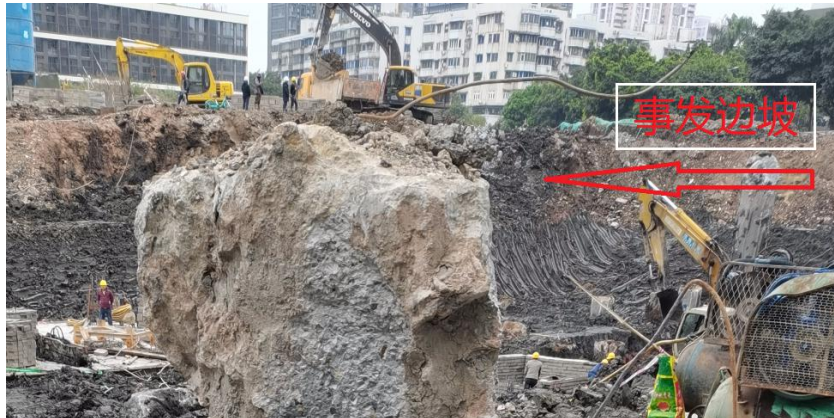
(图2 事发前边坡状态，拍摄于2024年2月27日14时26分)

26日晚上，群宜土方公司将N9栋区域土方开挖至事发前状态，形成了东北侧事发前临时边坡。

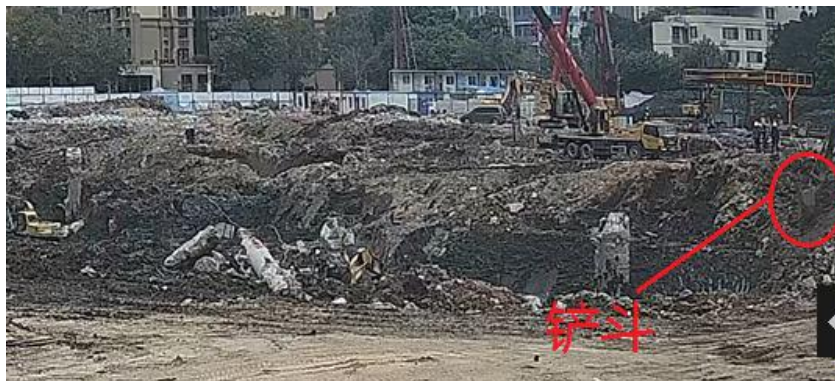
(图3 事发降坡卸土作业的开挖方式)

14时许，何**和程**在N9栋东侧电梯井坑内进行破桩头作业。14时20分许，挖掘机司机阳**接群宜土方公司现场主管刘**的安排，对事发临时边坡进行降坡卸土，从监控视频可看到，降坡卸土作业没有按照设计和专项方案的分层要求进行施工。（见图3）

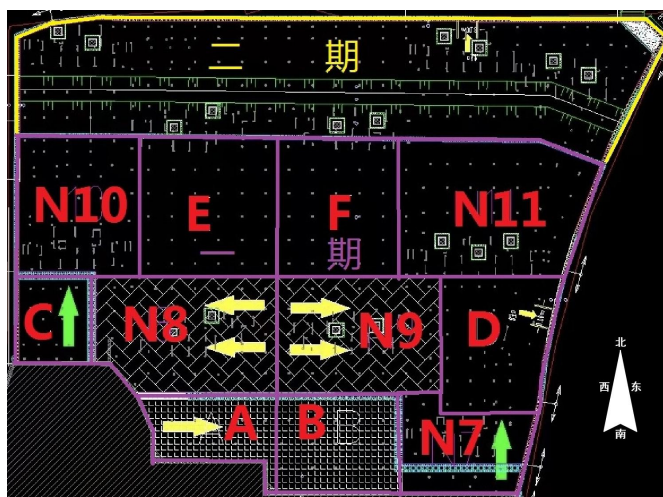
（图4 项目分区平面示意图）

基坑土方开挖范围位于地块的南侧，已开挖区域为地块的A、B、N8和N9区（内部区域划分）。A区部分底板垫层已浇注完成，开挖到底区域暴露的工程桩大部分已破凿桩头浮浆；B区进行了部分土方开挖，未见坑内施工；N8区土方开挖未完全到位，可见坑内有承台

开挖、砖胎模砌筑和破桩头施工作业；N9区土方开挖未完全到位，可见坑内有塔吊基础建设、承台开挖、砖胎模砌筑和破桩头施工。（见图4、图5）

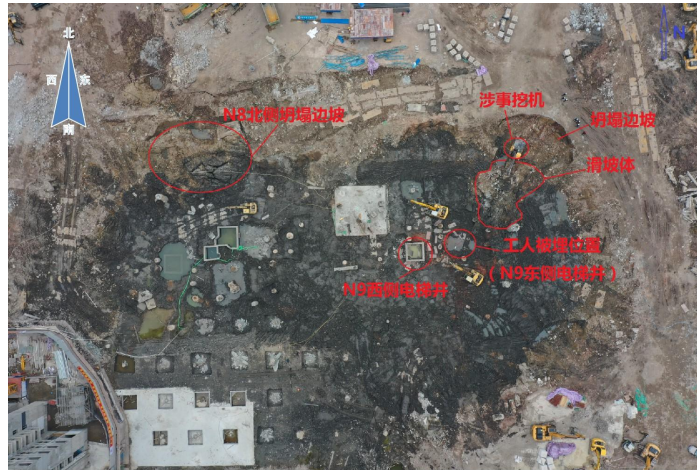
(图6 事故现场鸟瞰图)

事故坍塌边坡位于基坑已开挖区域的东北角，工人被掩埋位置位于N9区东侧电梯井坑内，处于坍塌边坡的西南方向。N8区北侧边坡也存在坍塌现象。（见图6）

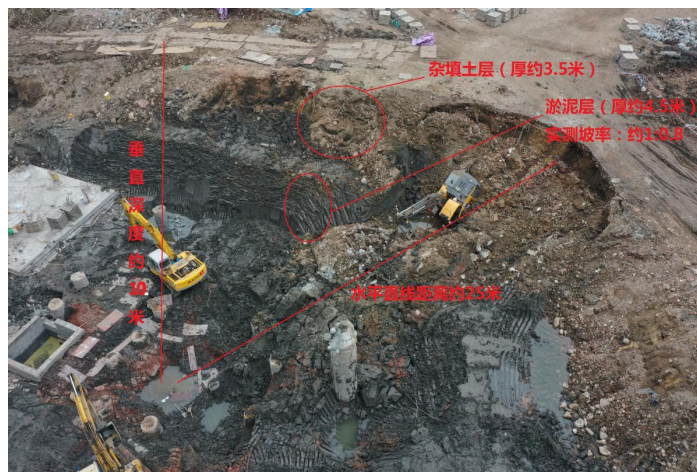
(图7 事故部位全貌)

基坑开挖深度约 8 米，地层上部为杂填土（厚度约 3.5 米）、杂填土以下为黑色厚层淤泥（厚度约 4.5 米）。坍塌坡体沿西南方向向坑内滑动，涉事挖掘机滑至坡体的中部，挖掘机头部和铲斗向坡下(坑内)方向，且铲斗向下支撑于泥土中，呈现挖掘机推动滑坡状。发生滑坡的坡顶到坡底事发电梯井的水平距离约 25 米，坡顶到电梯井底部的竖向高度差约 10 米。从坍塌区域西侧相邻坡面可见，土方仅分填土层和淤泥质土层两层开挖，淤泥层边坡坡率约 1: 0.8。（见图 7）

事故的直接原因是：基坑土方开挖未按照设计和专项方案要求施工，致使坑内形成存在坍塌隐患的高陡临时边坡^[1]；挖掘机在坡顶实施降坡卸土排险作业时，与坡边安全距离不足，且未按要求实施分层

分段均衡开挖，加上机身自重和施工作业振动因素，致使作业区域边坡土体承载力和稳定性急剧下降，处于失稳状态，进而发生坍塌滑坡，填土层连同挖掘机向坡下基坑内滑动，挖掘机长斗向下支撑于土体中，淤泥层土坡受挤压产生滑动，致使淤泥流动淤填坡底附近的电梯井坑中坑，造成人员被埋^{[1][2][3][4]}。

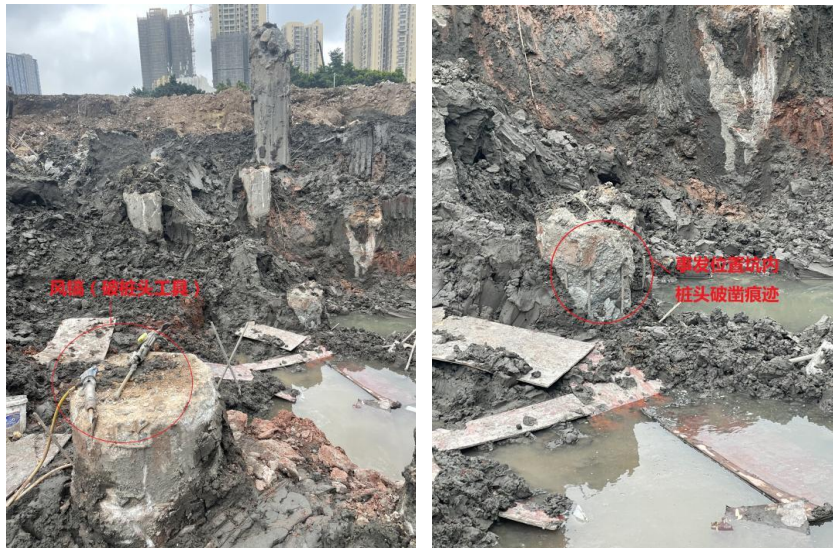
（图 8、图 9 工人被埋位置作业痕迹）

事发坑内填埋淤泥在救援过程中已被挖开，坑内露红色的强风化泥质粉砂岩，岩面较高，坑内未见设有钢板桩支护。坑内桩头有破凿痕迹，坑边一桩头上放置有两把风镐。（见图 8、图 9）

(3) 施工现场组织管理混乱。对现场风险隐患辨识管控不足，在未与土方单位办理场地移交手续^[1]、基坑临时边坡隐患未消除情况下，冒险组织坑内施工，未对事发降坡卸土排险作业进行协调管理^[2]，未及时发现并消除事故隐患^[3]；事发电梯井坑中坑的开挖未按设计要求设置钢板桩+内支撑进行支护，而是采取了放坡处理，在一定程度上增加了滑移土体向该处淤填的风险^[4]。
