# 陆河新田陆河南方机械铸造有限公司“4·6” 一般起重伤害事故调查报告

编制单位：陆河县政府事故调查组

编制时间：2024年7月17日

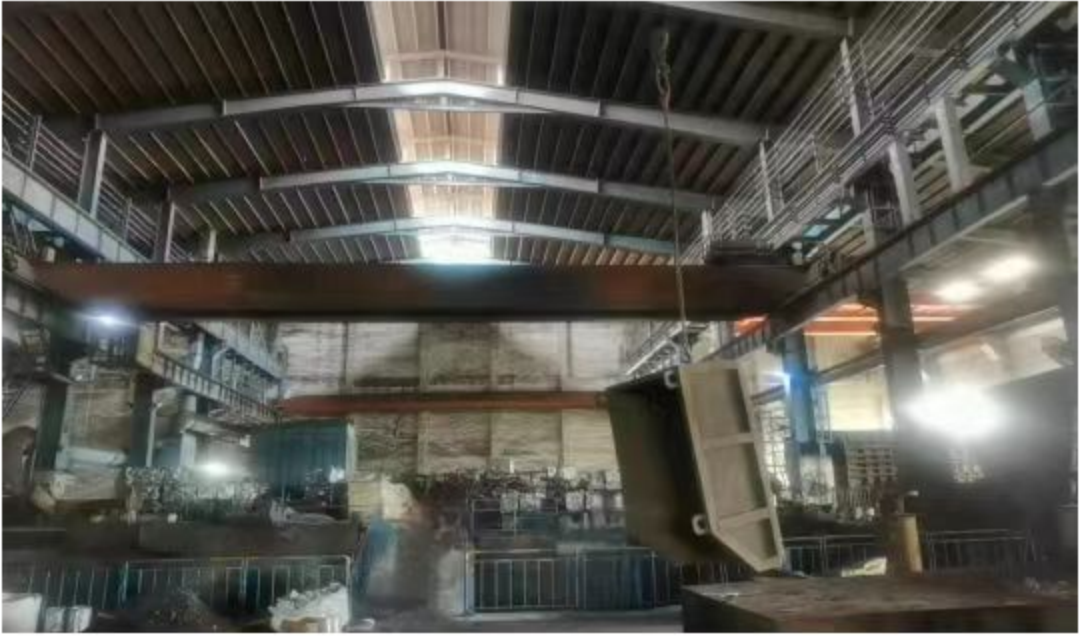
2024 年 4 月 6 日，卢某按往常的工作时间和职责，对 1 号车间厂内的垃圾和废铁料进行归类处理，下午 3 时许，将收拾好的废铁料吊运到熔炉附近进行卸料，卸料时门式起重机吊钩勾在铁斗尾部吊耳位置，完成卸料后，未将吊钩勾在铁斗对角位置吊耳上，直接以卸料状态（图 1）使用行车将铁斗吊运至平板车上，在铁斗下降至平板车时，铁斗口往前倾斜（图 2），且铁斗口朝向与平板车平移方向不一致，卢某用手对铁斗进行矫正，在矫正过程中，由于铁斗的晃动，加上行车吊钩无防脱钩装置，导致铁斗脱钩，从平板车上滑落翻滚，砸中卢某，导致受伤后经抢救无效死亡，卢某倒地姿态见（图 3）。

(图 1 铁斗卸料状态)

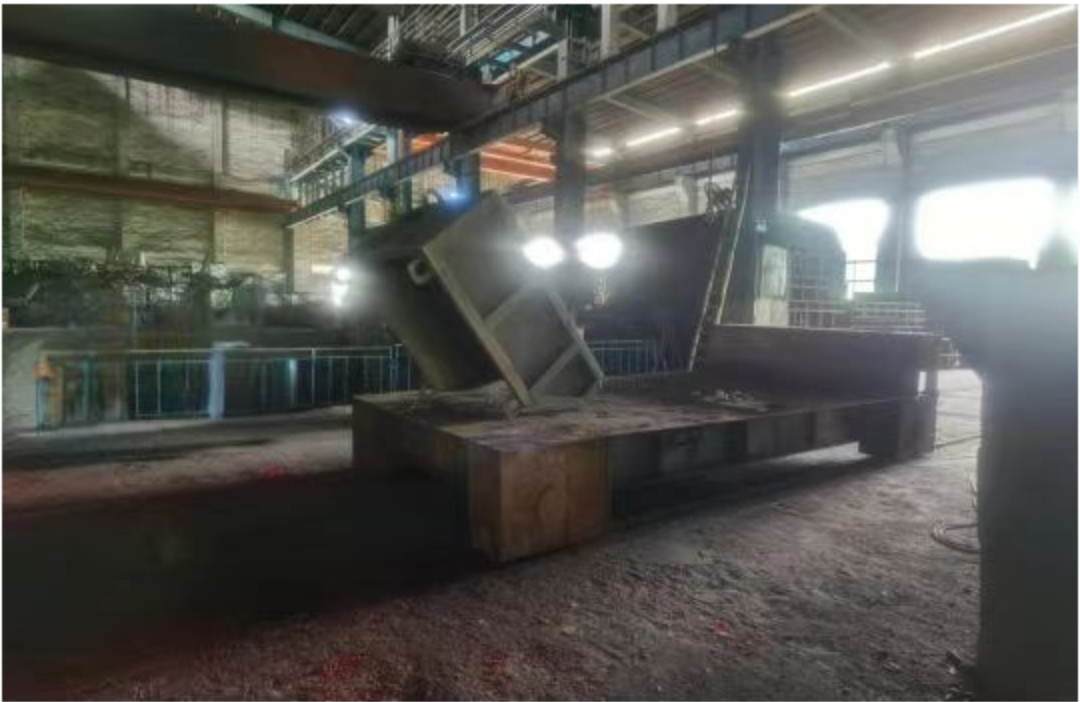
(图 2 铁斗口往前倾斜)

要求，未将吊钩勾在铁斗对角位置吊耳上，直接以卸料状态将铁斗吊运至平板车上，在铁斗下降至平板车时，铁斗斜口往前倾斜，且铁斗斜口朝向与平板车平移方向不一致，作业人员用手对铁斗进行矫正，在矫正过程中，由于铁斗的晃动，加上行车吊钩无防脱钩装置，导致铁斗脱钩，从平板车上滑落翻滚砸中作业人员。

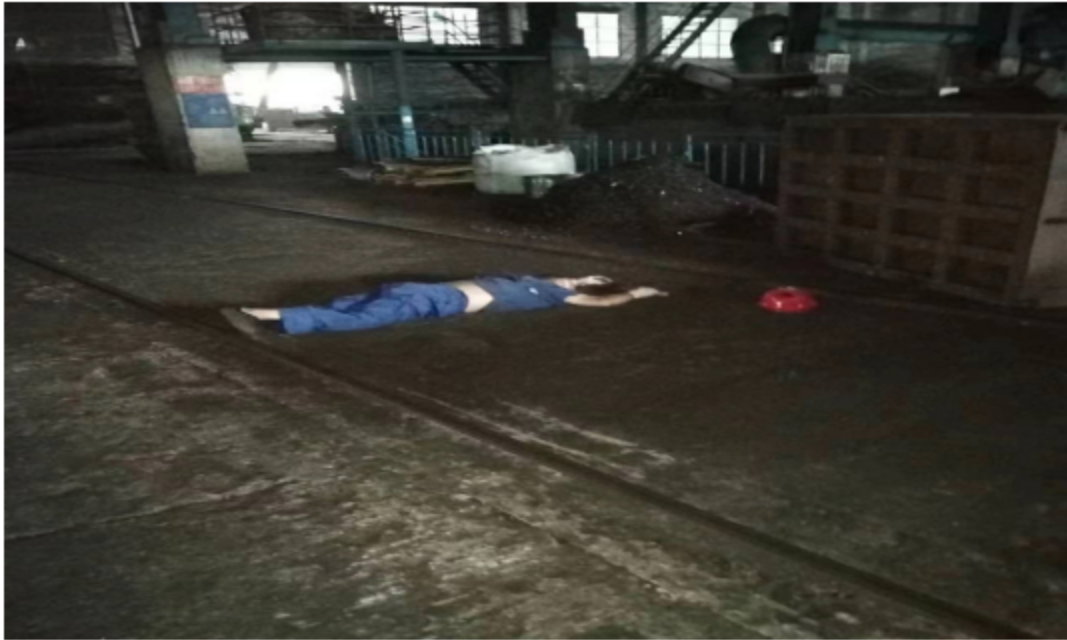
(图3 伤者姿态)

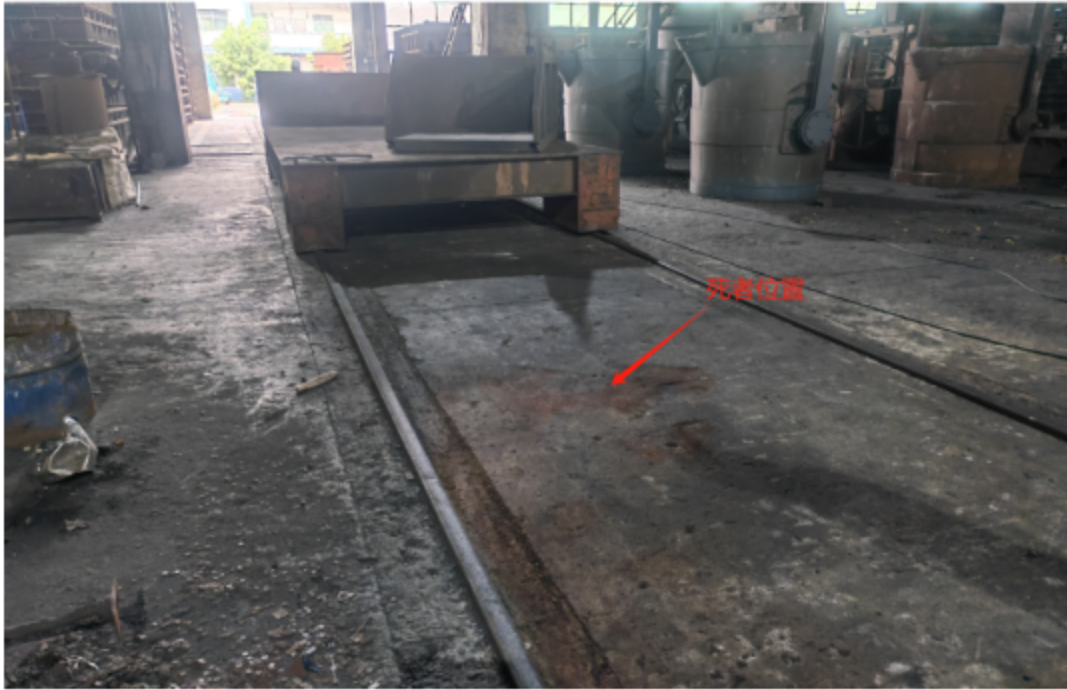
事故现场位于南方铸造公司一号车间2号门通道平板车轨道内(图4), 经对事故现场勘查, 发现存在以下问题: (1) 事故行车吊钩未安装防脱钩装置(图5); (2) 事故车间昏暗, 光照度不足; (3) 作业现场各类警示标志缺失。事故现场俯视图如下图6所示。

(图4 事故现场)

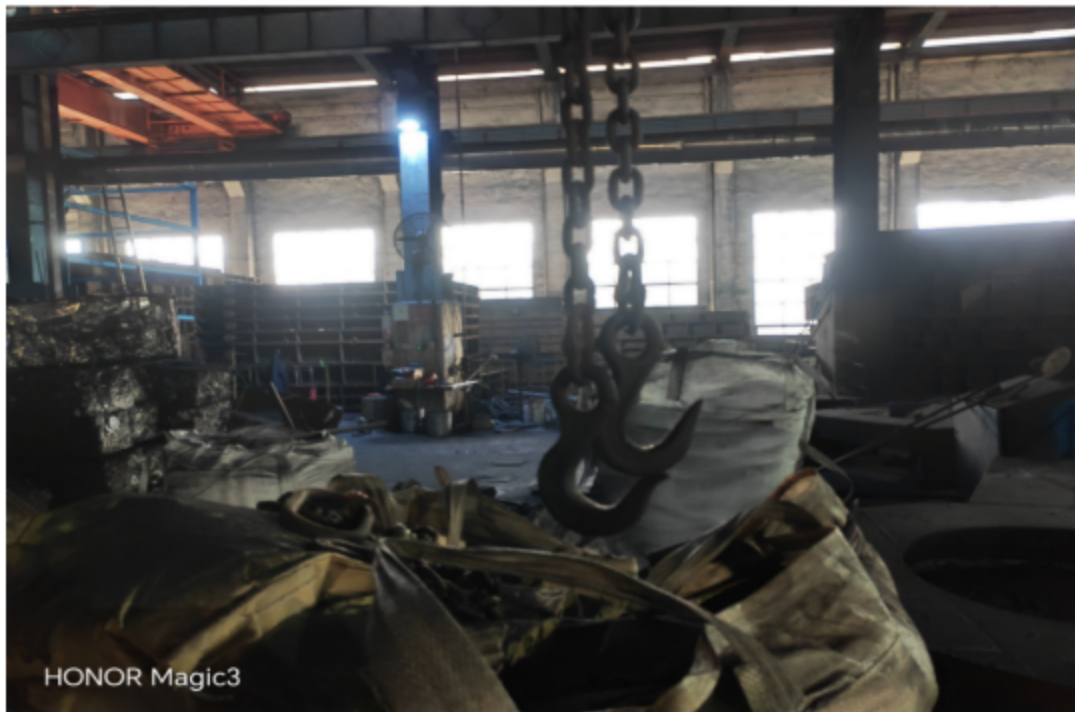
(图5 普通门式起重机吊钩未安装防脱钩装置)

行车核定吊重为 2.8 吨，移动式无线遥控器，自制无防滑脱装置的吊钩；铁斗用钢板和槽钢焊接而成，长约 2 米、宽约 1.4 米、深约 0.8 米，宽向一侧有斜开口，开口边缘四角处和斗尾底部各设置有一个吊耳，重约 1 吨；电动走轨平板车长约 5 米，宽约 3 米，高约 0.8 米的。

卢某违规使用未安装防脱钩装置的行车吊钩<sup>[1]</sup>进行吊装作业，在将铁斗吊回平板车上摆放的过程中，由于吊钩滑脱，导致铁斗突然从平板车上滑落翻滚，砸中卢某，导致事故的发生。

[1] 《起重机械安全规程 第1部分:总则》(GB 6067.1-2010)第4.2.2.3条:当使用条件或操作方法会导致重物意外脱钩时,应采用防脱绳带闭锁装置的吊钩。

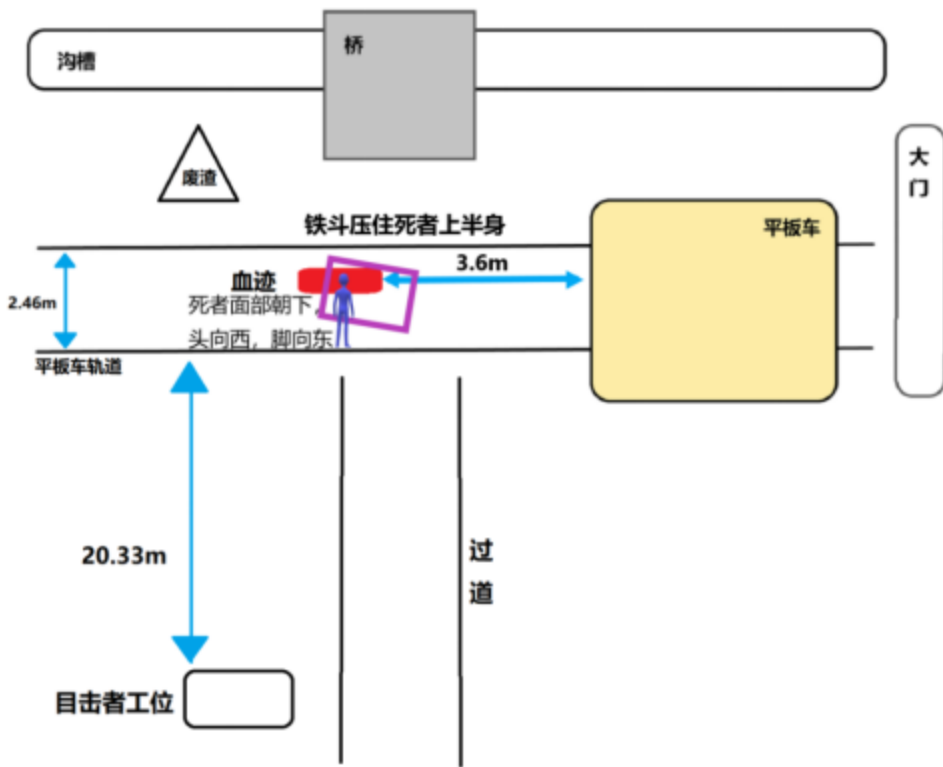
(图6 事故现场俯视图)
